保全技術研究所年報

財団法人 建築保全センター

- (1) A研究所における長期修繕計画調査（詳細調査）業務
———— 2-1-1

歴史的公共建築物の資産価値向上および 便益評価技術に関する調査検討業務

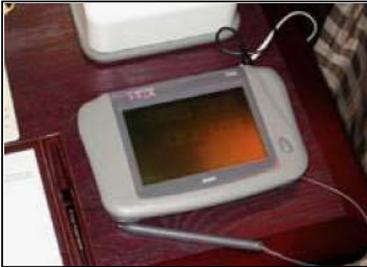
<p>聴覚障害者に配慮し、筆談装置を用意しておくことを検討する（離れた場所との連絡にも使える）</p>
6-2

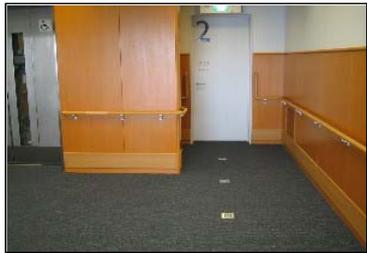
<p>床に埋め込まれた避難誘導用発光装置</p>
6-3

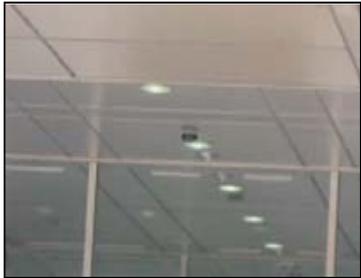
<p>赤外線による音声誘導</p>
6-4

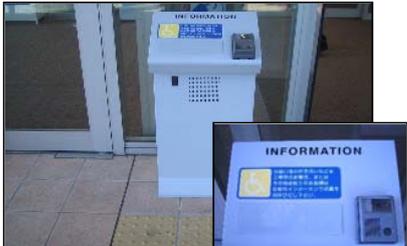
<p>車椅子使用者や視覚障害者がスタッフを呼ぶインターホンが設置されているショッピングセンターエントランスの例</p>
6-5

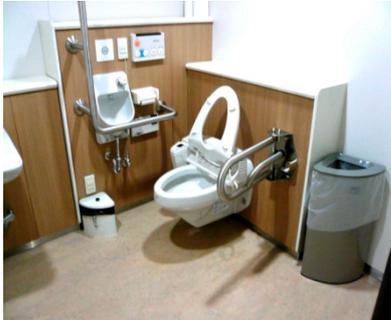
<p>身体障害者トイレで車椅子利用者などが方向転換出来る広い面積が確保されている。</p>

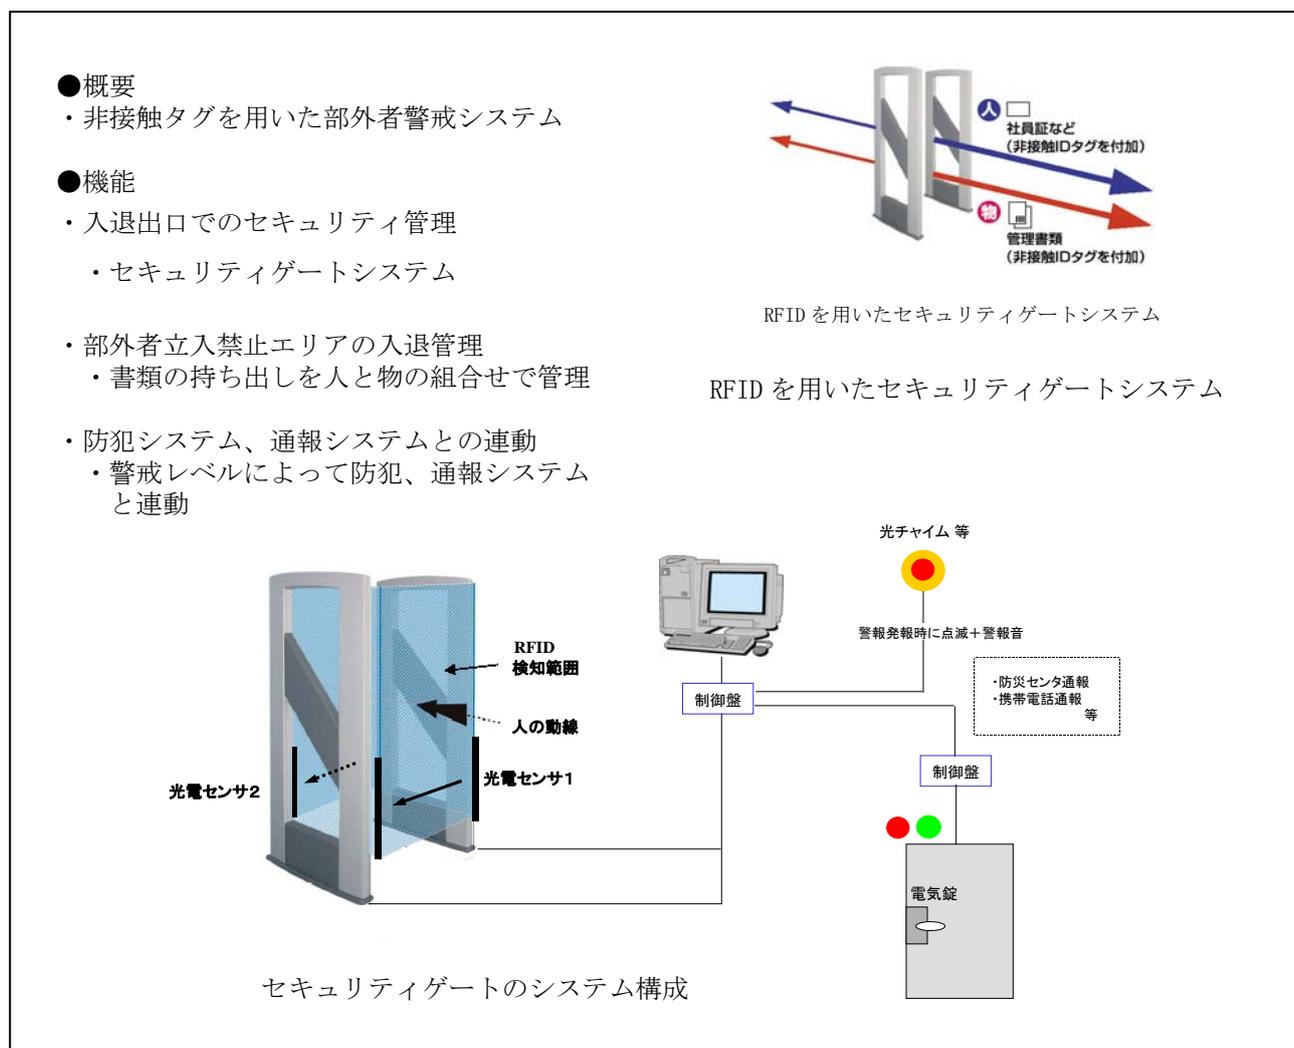
図4-2-1 部外者警戒システム

図4-2-1に今回調査したIT改修技術の例の一例を示している。

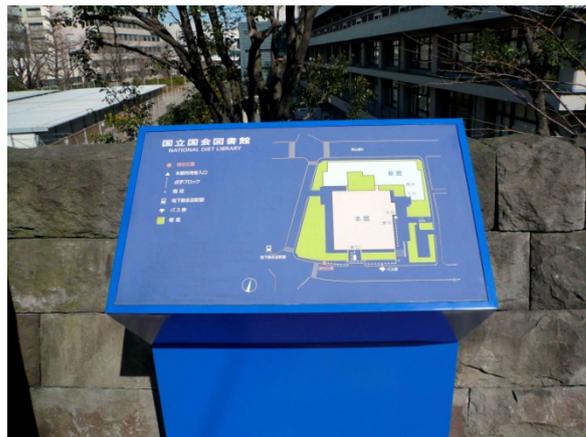
写真-2 国立国会図書館点字案内図

写真-2には図書館への歩道に設けられた点字案内案内図を示している。

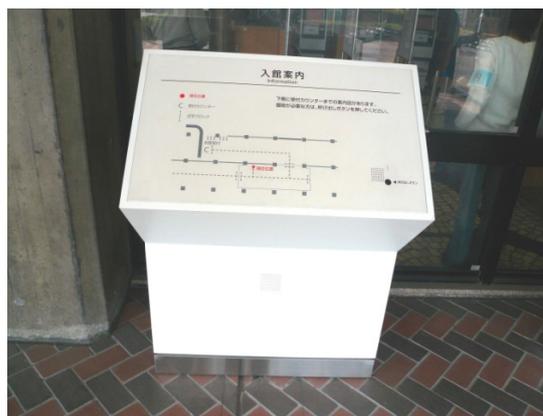
写真-3 国会図書館入りロインターホン

図書館への入館は、本館風除室内の広いホールに視覚障害者に対して当館の入り口であることを知らせる音声案内装置及びインターホン(写真-3)を触知サイン前位置に設置している。

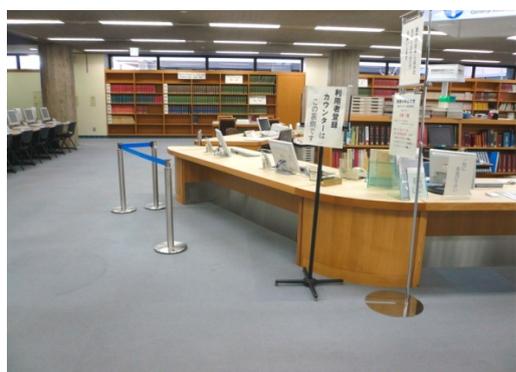
写真-4 車椅子対応のカウンター

また、受付のカウンターは、入り口だけでなく全館にわたって写真-4に見られるように車椅子対応になっており、将来的に配置が変更された場合には、転用も考慮してユニット単位で分割・組換えが可能となっている。

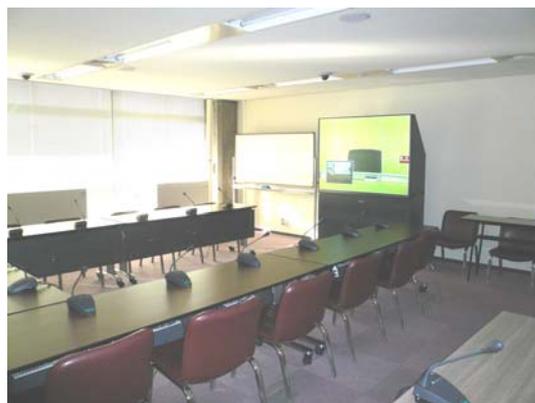
写真-5 テレビ会議システム

ス、海外との連携、および電子図書館としてのサービスを行うために建築、設備のIT対応改修が行われている。入退館の管理、利用者登録制度実施による効率化、図書の検索、学術・文献等の電子媒体化等をはじめとしてそれらに関連する設備は、IT対応が進められている。写真-5は、IT対応の一例としての国立国会図書館本館や関西館とのテレビ会議を行うためのシステムを示している。

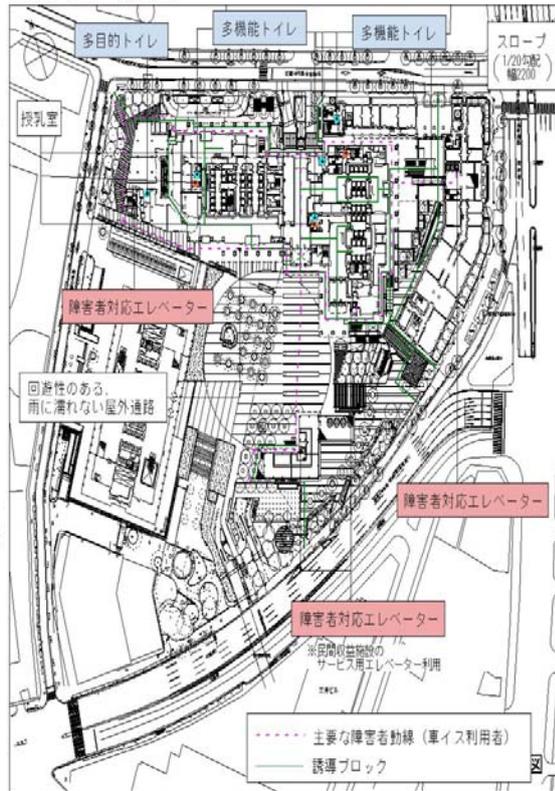
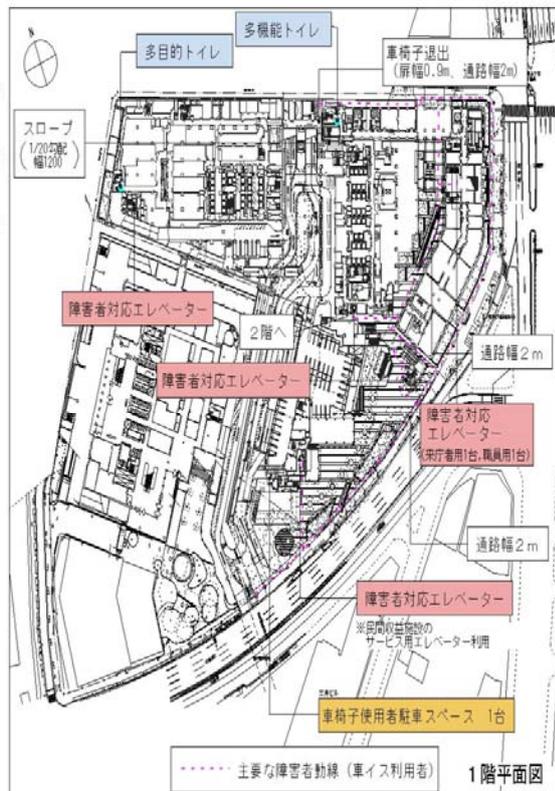
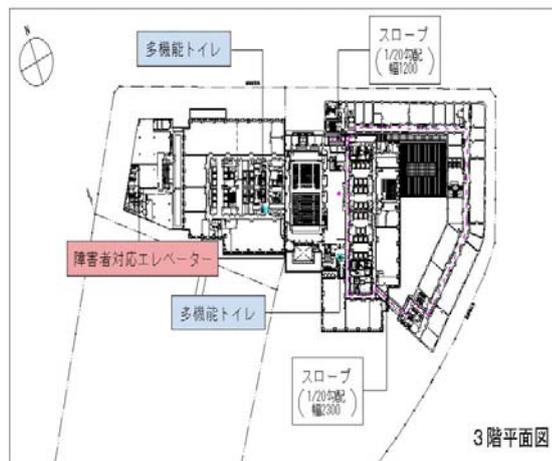
図4-4-1 バリアフリー計画

バリアフリー計画は、官庁棟保存部分においても要求水準に基づき「高度なバリアフリー」及び

「バリアフリー新法」に適合する計画とする。ただし、以下の①～③の部分を除くとなっている。

- ① 正面玄関部分の階段については、外観保存の観点および玄関ホール内で再度階段を下りる形となっていることからスロープの併設が困難であると判断された。これについては周囲のアクセス動線との関連から、中庭側から主EVホールへ至る動線の確保が可能であることから、これを主なバリアフリー動線として位置づけている。

- ② 一部の既存階段については、保存修復の観点から、構造躯体に関する蹴上（一部踏面）寸法については適合できない。転落事故への安全上の配慮から、それらの階段及びエントランスホール2階については新たに手すりを付加するものとした。
- ③ 廊下において既存構造上及び空間性の保存の観点から柱型等が突出しているが、廊下幅員の有効寸法を両側居室で2.1m、片側居室で1.8mの寸法を確保し、高度なバリアフリーで求められる寸法以上となっている。そのほかについては、以下のようなバリアフリー化が計画された。

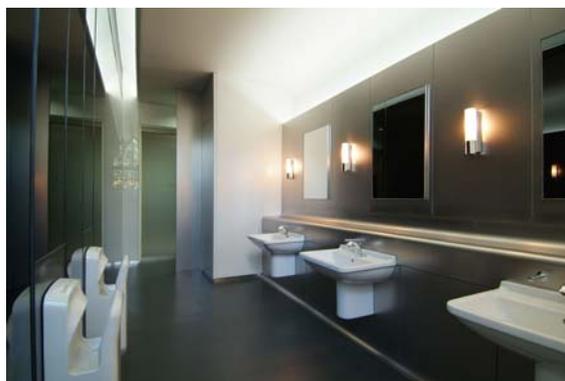
写真-6 明治生命館トイレの改修

バリアフリー化は、先ず、建物へのアクセスの改善が行われている。次にトイレは全面的に改修され、アメニティの向上も図られている。また、エレベーターについては意匠保存の上に身障者対応の使用に改修することが実施された。

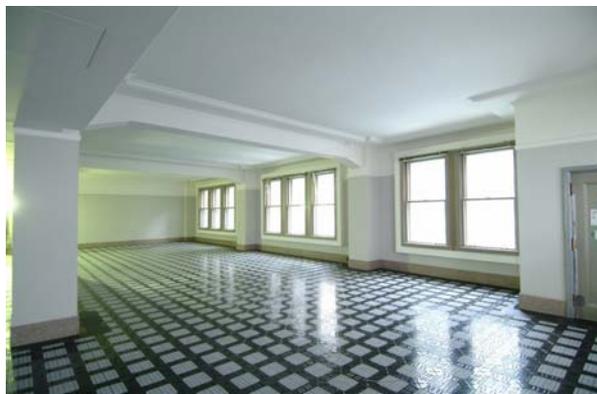
写真－7 明治生命館事務室の改修

I T対応の改修としては、低床型OA床の設置が実施され、他に貸室の性能向上、個別空調、豊かな直天井空間をより良く見せる配慮がなされている。また、シャフトスペースが増設され、OA電源容量の強化が図られている。

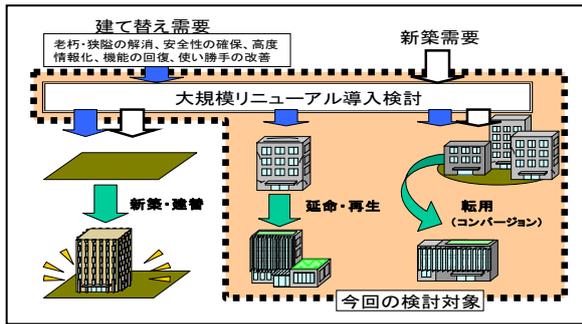
図 2-1 大規模リニューアルの検討対象

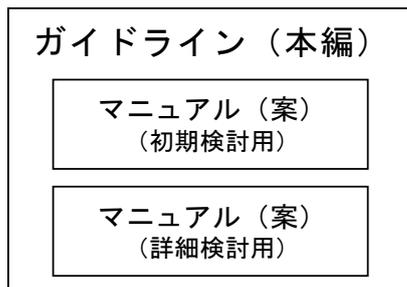
図 3-1 ガイドラインの構成イメージ

ガイドラインは、本編と大規模リニューアル実施検討マニュアル（案）（「初期検討用」及び「詳細検討用」）から構成されている。

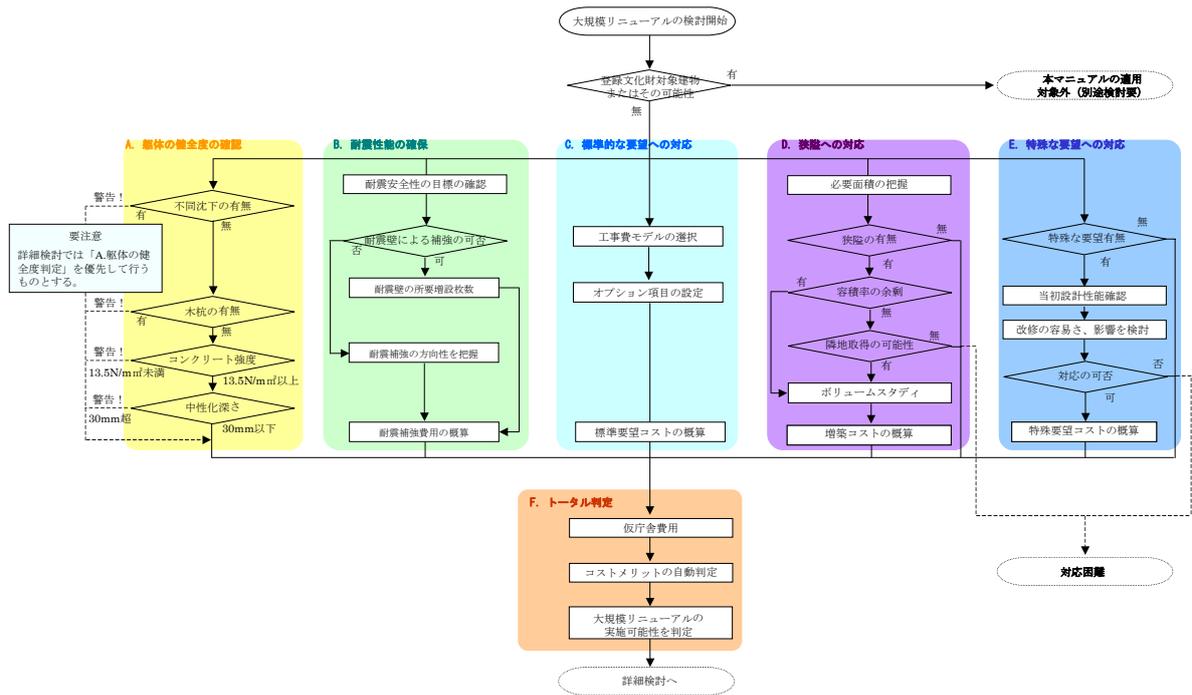
図3-1-1 大規模リニューアル検討フロー図（初期検討）

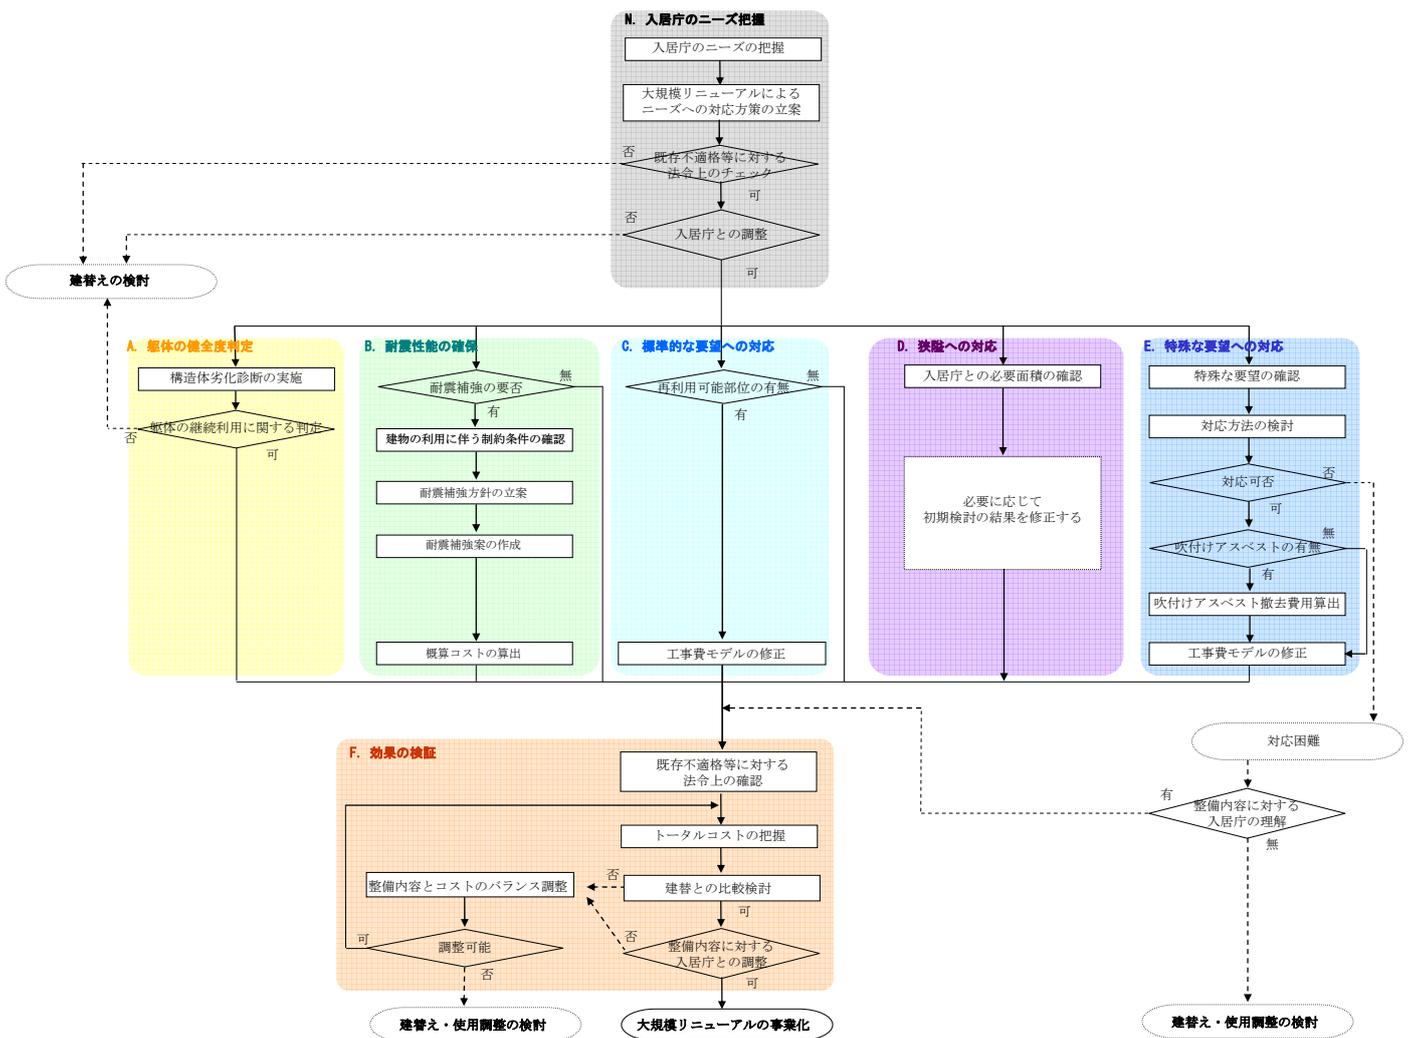
図3-2-1 大規模リニューアル検討フロー図（詳細検討）

マニュアル（案）に基づく詳細検討は、大規模リニューアルの事業化に向けた検討を行う場合に行う。現地調査、施設管理者等（入居庁）へのヒアリング、外部機関による専門調査などを実施し、事業コストを精査する。詳細検討のフローを図 3-2-1 に示す。

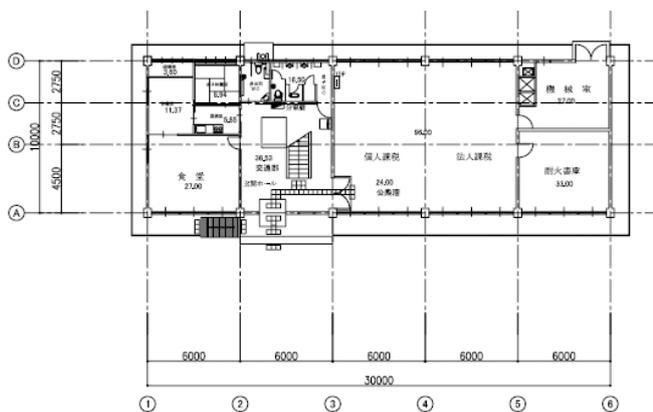
図4-2-1 1 税務署 改修前 1階平面図

改修前後の平面図を図4-2-1および図4-2-2に示す。

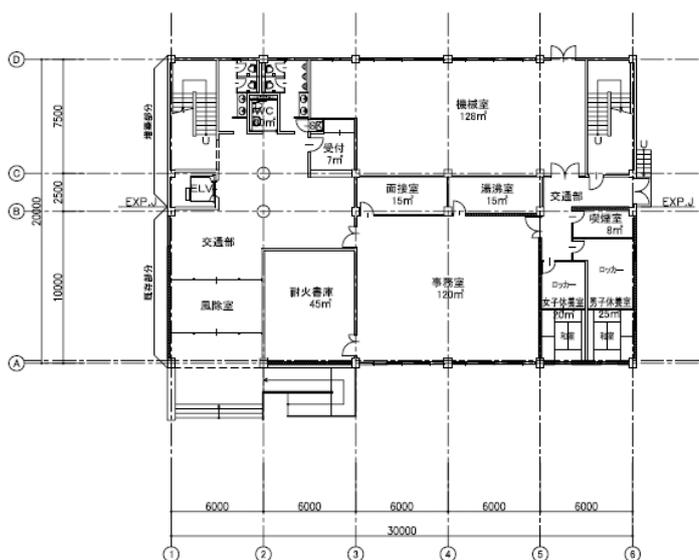
図4-2-2 1 税務署 改修後 1階平面図

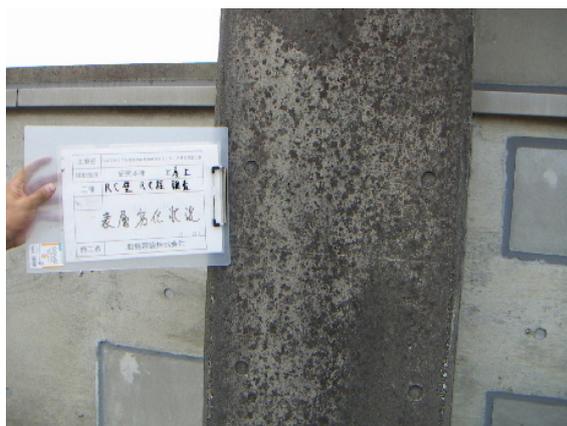
柱はコンクリート打放し仕上げとなっており、全体的に風化が見られる。施工不良と海岸に近いということで風化がここまで進行したものと思われる。不具合部の補修を行った上で、全面を弾性塗装材により被覆することが必要である。

写真-1 RC柱風化

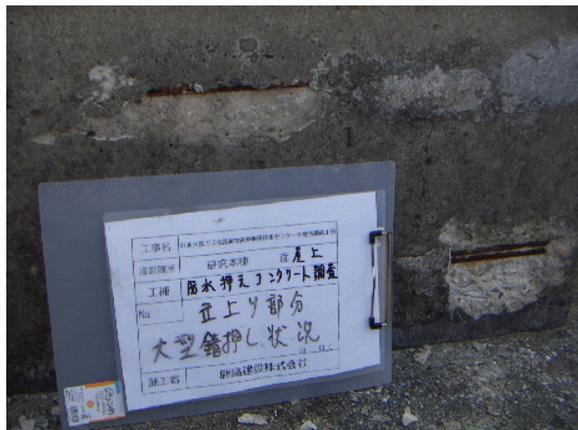
写真-2に機械基礎立ち上がり部の押えコンクリートの劣化状況を示している。この部位においては、海に隣接した立地条件（塩害）、鉄筋のかぶり不足もあり、鉄筋発錆によるコンクリートの押

し出しが認められる。

写真-2 機械基礎立ち上がり部

（以下LCCと言う。）によれば20年（押え有り30年、露出20年）であり、現状の経年（18年）を考慮すると、後2年で更新時期を向えることとなる。現状では漏水が認められないものの、機械基礎立ち上部に防水層の損傷が確認され、漏水の発生が懸念されることから、早急に部分補修を実施した上で、計画的に全面改修を実施することが望ましいものと判断される。

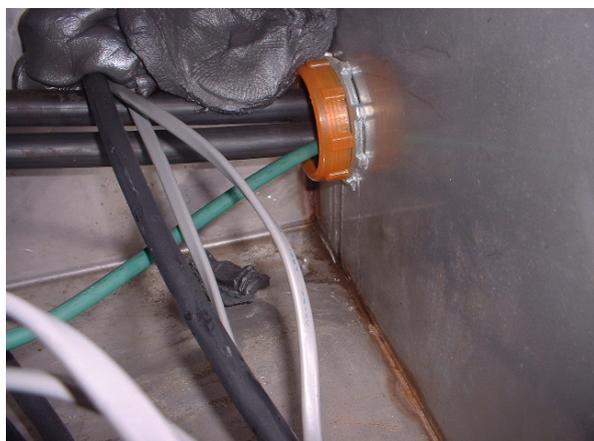
劣化は、電気設備そのものではないが、電気系統の屋外ボックスの腐食の進行が観測された。ボックス内部及び配管類は、増設されている配管類を除いて、全体的に発錆が見られる。特に、ハト小屋取込部分のプルボックスは接地端子に発錆が見られた。また、写真-3は、配管接続部分から水が浸入した跡が示している。

写真－3 屋外SUSボックスの発錆

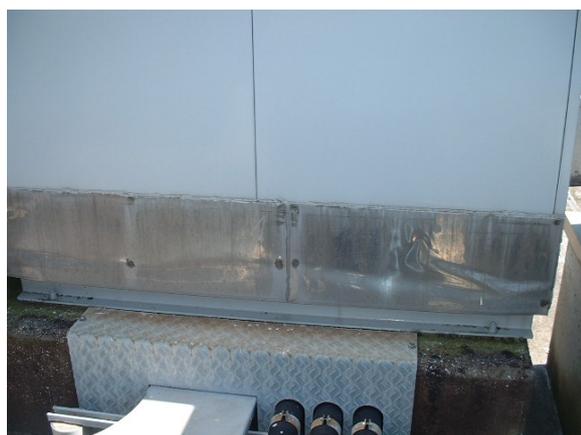
外面はSUSであるが全体的に発錆しており、今後も錆が進行していくものと思われる。屋外に

設置されている動力制御盤は函体の発錆により穴が開いており、鉄板により補修されている（写真－4参照）。

写真－4 ボックスの鉄板による補修

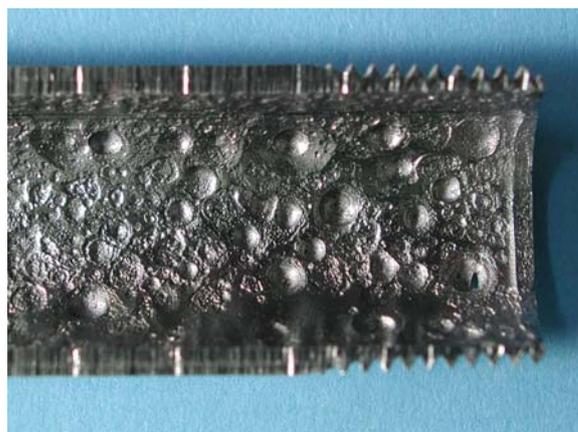
写真－5 ボイラー給水管内面

劣化の代表的例の一つとして写真－5にボイラー給水配管サンプリングの内部の顕著な腐食部分を酸洗した後の孔食状の侵食痕の状況を示している。また、ねじ部には貫通孔が認められており、早期の対応が必要であることが判明した。

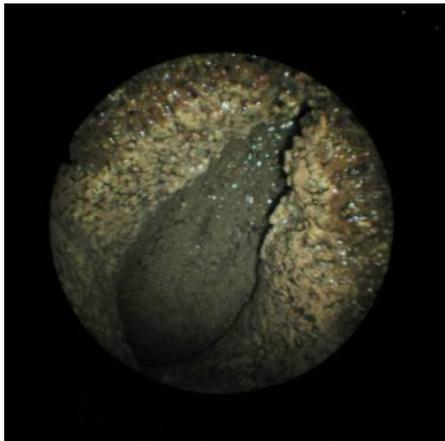
写真－7 汚水管

写真－7は、研究本館4階汚水管（鋳鉄管CIP）の内視鏡調査の状況を示している。配管内面全体に腐食・錆こぶの発生及び付着物が認められている。特に合流部で付着物が顕著にみられ、閉塞が進行しているため、早急に配管洗浄による堆積物、付着物の除去が必要であることが判った。

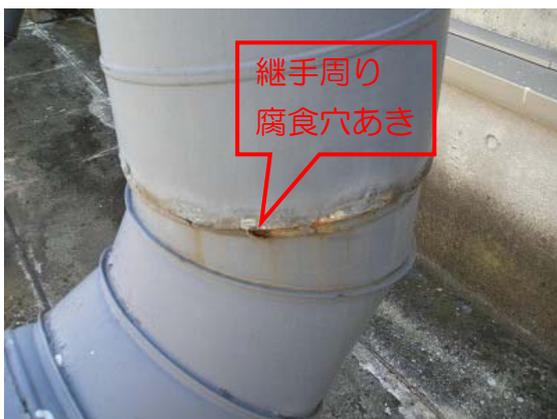
排気ダクトは、塗装補修を行った系統もあるが、継手部に錆による穴あきがみられる。継手部の補修が必要である。また、海浜近接の屋外設置で18年の経過年数を考えると、早期に更新計画を行うことが望まれる。

写真－8 屋上ダクト

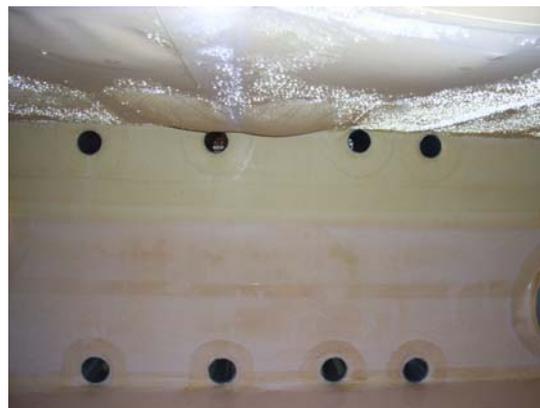
蓄熱槽は、目視調査を行った結果、写真－9に見られるように天井及び壁面の防水層に著しい膨れと浮きが認められた。特に天井においては広範囲の膨れが見られる。断熱層への水浸入も認めら

れ、断熱性能の低下が想定される為、早急に改修することが必要であることが判る。

写真－9 蓄熱槽
